# MINERAÇÃO PREDATÓRIA

- Impactos socioeconómico e ambiental da exploração de areias pesadas pela empresa Haiyu Mining, para as comunidades do distrito de Angoche

Maputo, Setembro de 2024

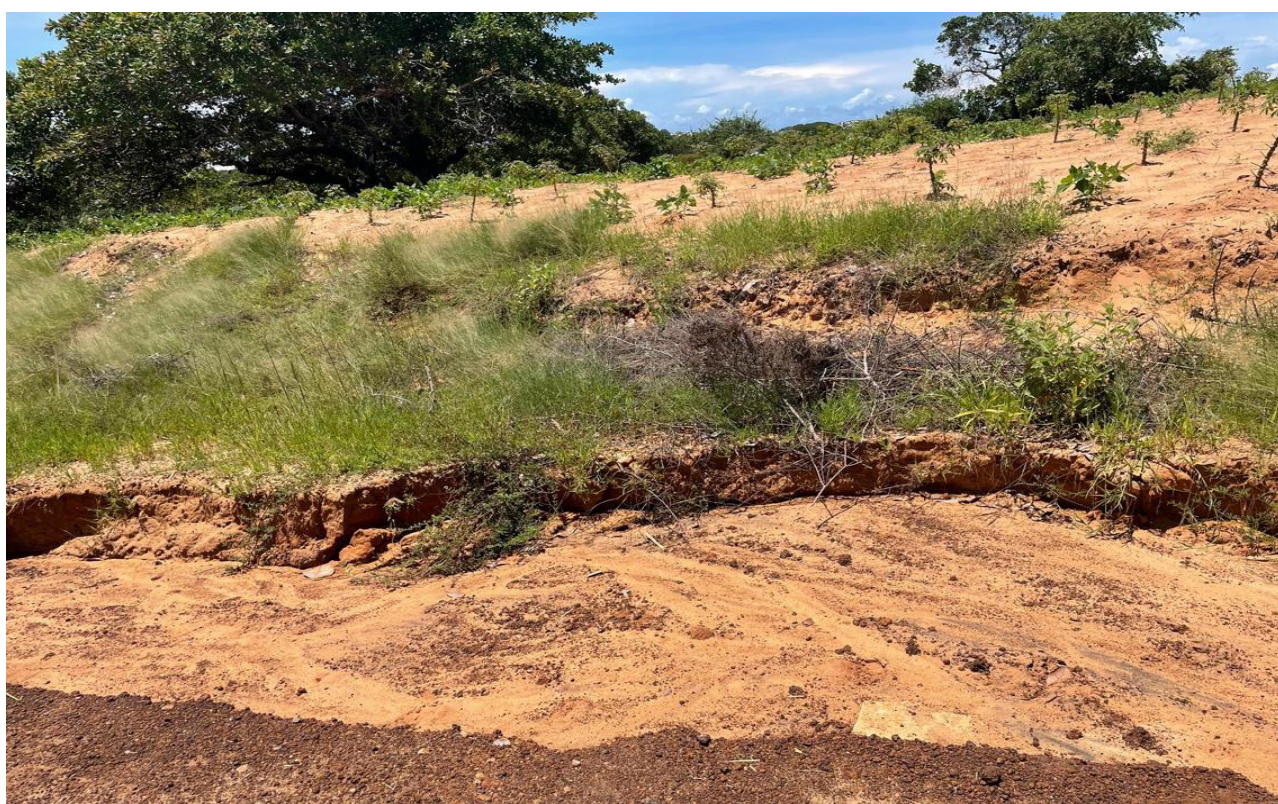
**Figura 1:** Via de acesso para Thopa

- Perda de bens culturais- em Napuruma, a empresa destruiu caixões contendo urnas de ente-queridos da comunidade reassentada;
- Na época chuvosa, as vias de acesso tornam-se lamacentas, os motociclistas (as motorizadas são o principal meio de transporte) enfrentam dificuldades com as vias de acesso para chegarem ao seu destino. Há relatos de duplicação do tempo de viagem causado pelas vias de acesso. Em Thopa, um dos locais em que a mina foi encerrada e abandonada pela empresa, o acesso é caótico, existindo até troços extremamente danificados (Fig. 1) que actualmente não permitem a circulação de viaturas.

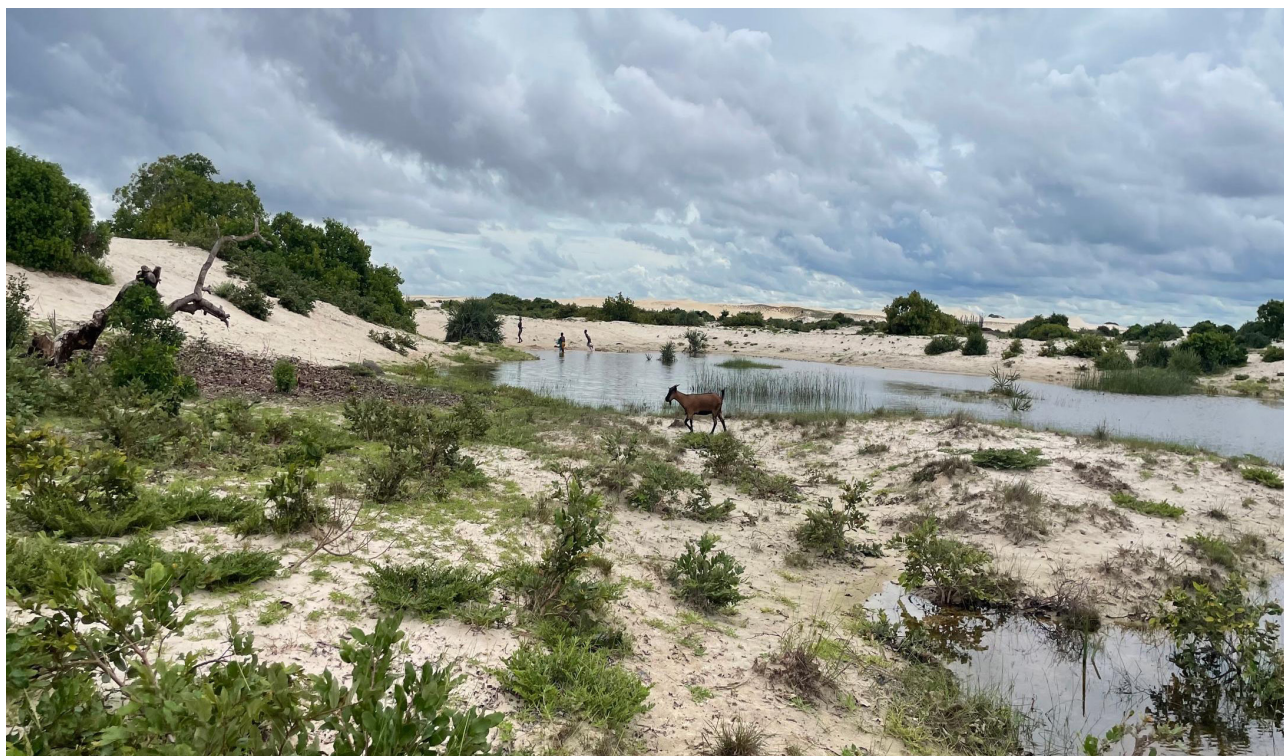
**Figura 2:** Lagoas artificiais abandonadas usadas para a recreação e abeberamento animal.

- Existência de montes de areia e “buracos” abandonados. Alguns dos “buracos” encheram de água, formando lagoas artificiais. A população (crianças e jovens) usa-as para recreação (natação) e abeberamento animal, o que pode constituir um atentado à saúde pública. Os valores de turbidez das lagoas artificiais de Sangage e Nagonha (Fig. 2), usadas para a natação e abeberamento animal, variou de de 4.08 a 6.31 UTN, valores estes acima do estipulado no Decreto no 18/200410. Pelo que a qualidade das águas em causa não é apropriada para a natação. A turbidez 11, literalmente “água suja”, pode indicar a presença de microrganismos nocivos, como bactérias, vírus e parasitas, microrganismos que podem causar diarreia, náuseas, ou outros sintomas, representando um risco para a saúde<sup>12</sup>, principalmente de crianças e de pessoas com o sistema imunológico comprometido.

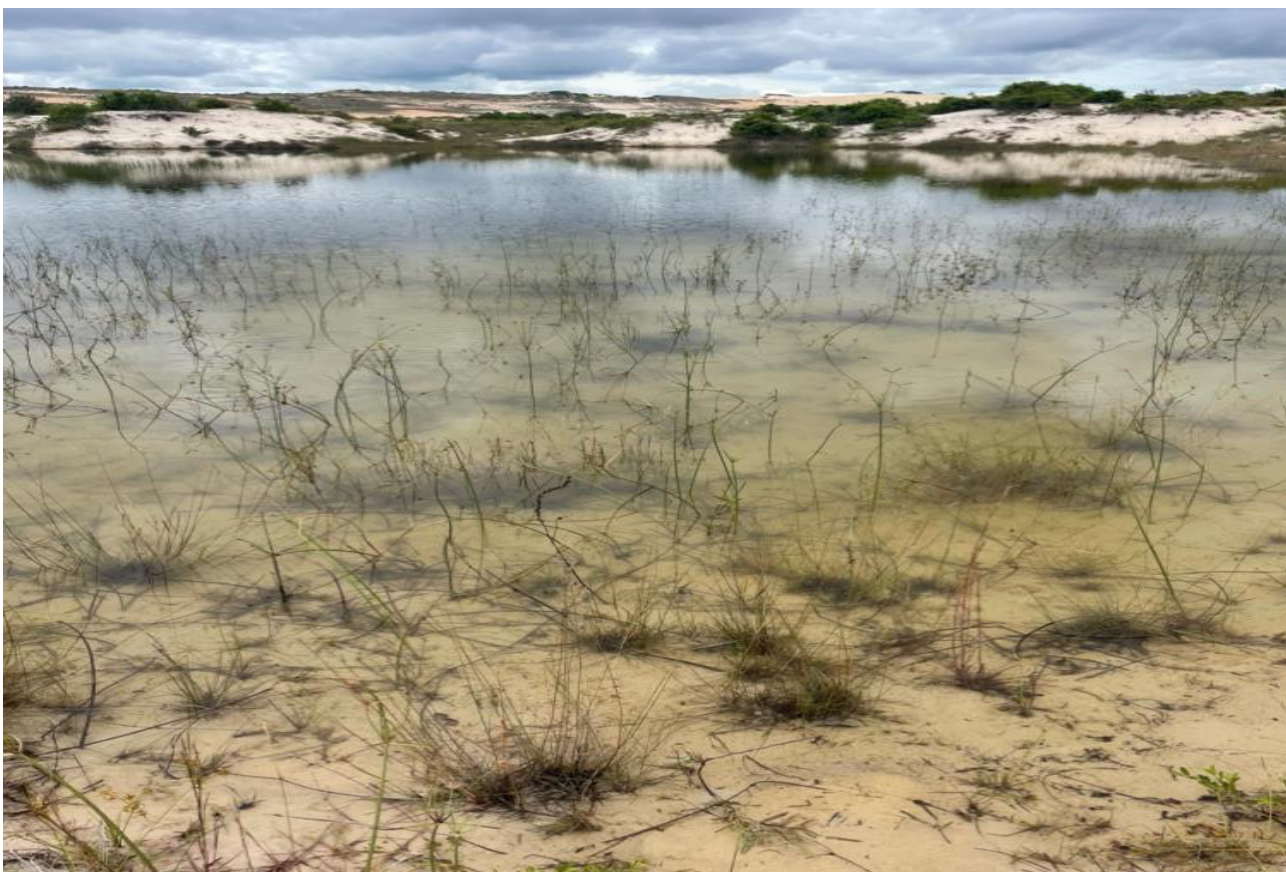
**Figura 5:** Lagoa artificial abandonada.

A extração de areias pesadas causou diversos problemas ambientais no distrito de Angoche, nas comunidades de Murrua, Thopa, Sangage e Nagonha. Os problemas incluem: i) A destruição de ecossistemas, como as dunas e a vegetação nativa como a Massala (*Strychnos spinosa*); ii) A alteração da qualidade da água e dos solos nas lagoas artificiais (Fig. 5); iii) A introdução da espécie exótica *Casuarina equisetifolia* nas minas encerradas de Thopa, Sangage e Nagonha.

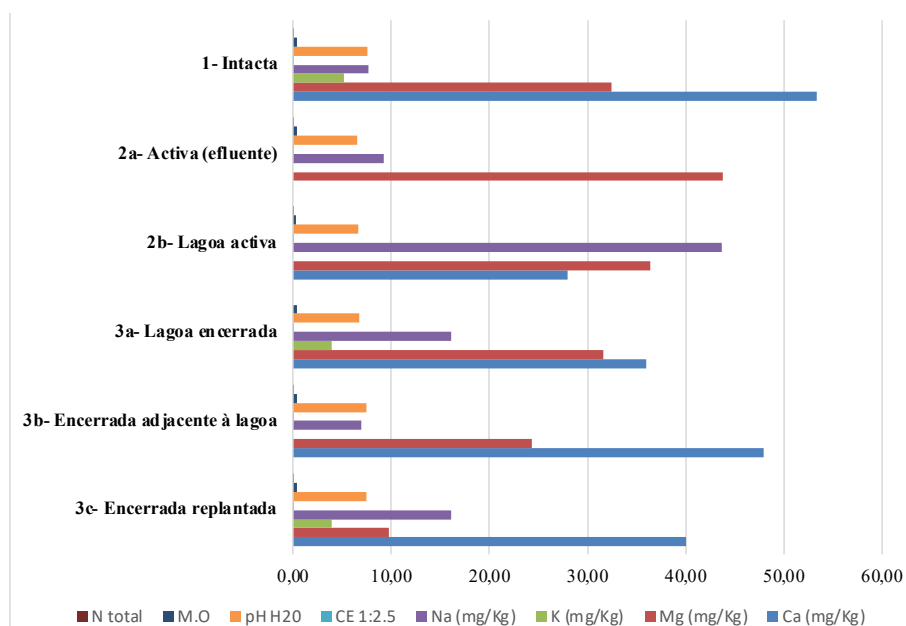
**Figura 8:** Parâmetros físico-químicos do solo de áreas intactas, com mina activa e encerrada.

Os resultados da qualidade do solo nos locais estudados, nomeadamente local intacto, mina encerrada e mina activa (Fig. 8), mostraram que a variação dos níveis de pH não foi significativa, tendo variado de 6.58 para 7.58.

A concentração de Cálcio e Potássio no solo, importantes para o crescimento e desenvolvimento da vegetação, reduziu consideravelmente da mina intacta (53.3 e 5.20mg/kg) para a mina activa (0.0mg/kg e 0.0mg/kg). A mina activa registou maiores valores para Sódio (43.7mg/L) e Conductividade eléctrica (0.06), mostrando haver maior concentração de sais. Um solo sódico, definido por ter altos níveis de sódio, pode limitar a disponibilidade de nutrientes do solo e comprometer o desenvolvimento vegetal. Estes resultados mostram evidentemente que a mineração causou a fragmentação e degradação do solo, o desequilíbrio ecológico, danos aos padrões de uso de terra, dentro e ao redor da área mineira, e a redução da biodiversidade, principalmente nas áreas com a mina encerrada cuja introdução da espécie exótica (*Casuarina equisetifolia*) causou a inibição das espécies nativas.

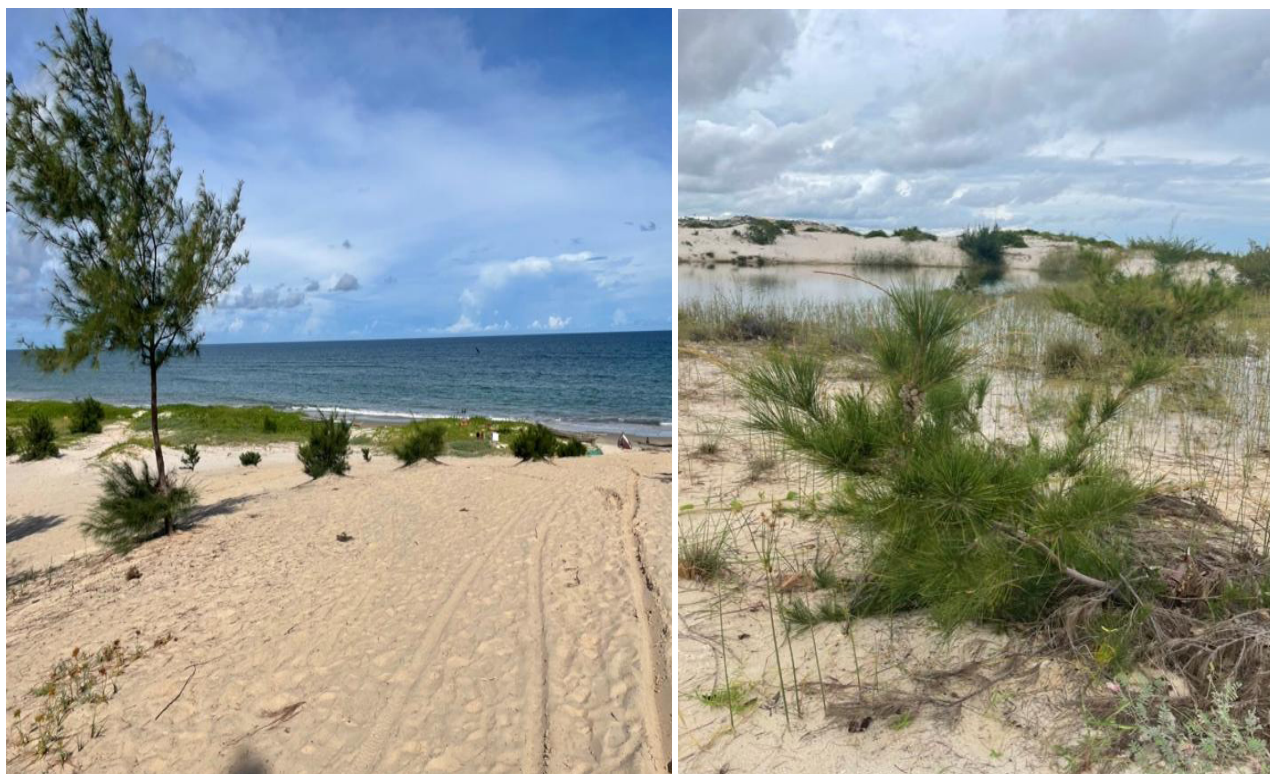
**Figura 9:** A *Casuarina equisetifolia* introduzida em Thopa (à esquerda) e Nagonha (à direita).

A empresa intitula-se um modelo na recuperação da flora. Entretanto, a recuperação é feita, apenas, com a casuarina (*Casuarina equisetifolia*), espécie que foi introduzida nas comunidades de Thopa, Sangage e Nagonha após o encerramento das suas minas (Fig. 9).
