MINERAÇÃO PREDATÓRIA

- Impactos socioeconómico e ambiental da exploração de areias pesadas pela empresa Haiyu Mining, para as comunidades do distrito de Angoche

CENTRO DE INTEGRIDADE PÚBLICA
Anticorrupção - Transparência - Integridade

Maputo, Setembro de 2024

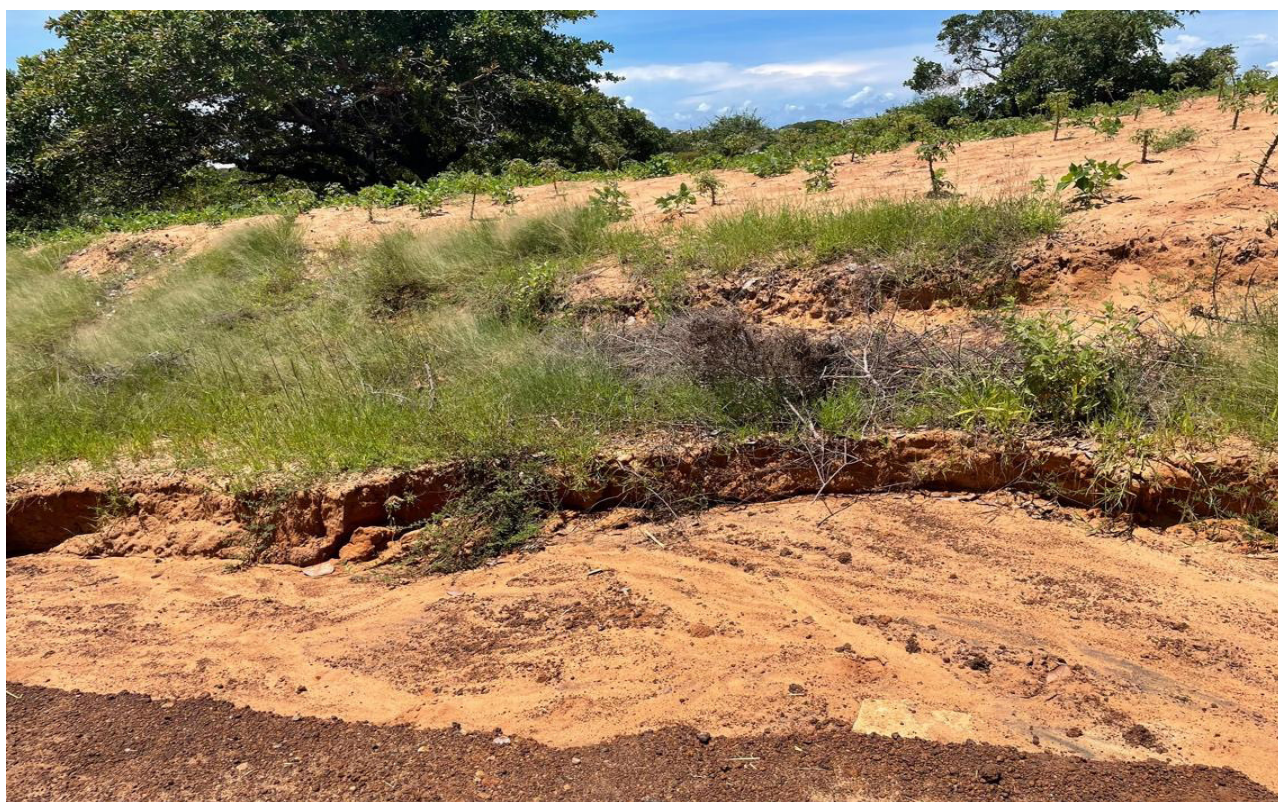
- Perda de bens culturais- em Napuruma, a empresa destruiu caixões contendo urnas de ente-queridos da comunidade reassentada;
- Na época chuvosa, as vias de acesso tornam-se lamacentas, os motociclistas (as motorizadas são o principal meio de transporte) enfrentam dificuldades com as vias de acesso para chegarem ao seu destino. Há relatos de duplicação do tempo de viagem causado pelas vias de acesso. Em Thopa, um dos locais em que a mina foi encerrada e abandonada pela empresa, o acesso é caótico, existindo até troços extremamente danificados (Fig. 1) que actualmente não permitem a circulação de viaturas.

Figura 1: Via de acesso para Thopa

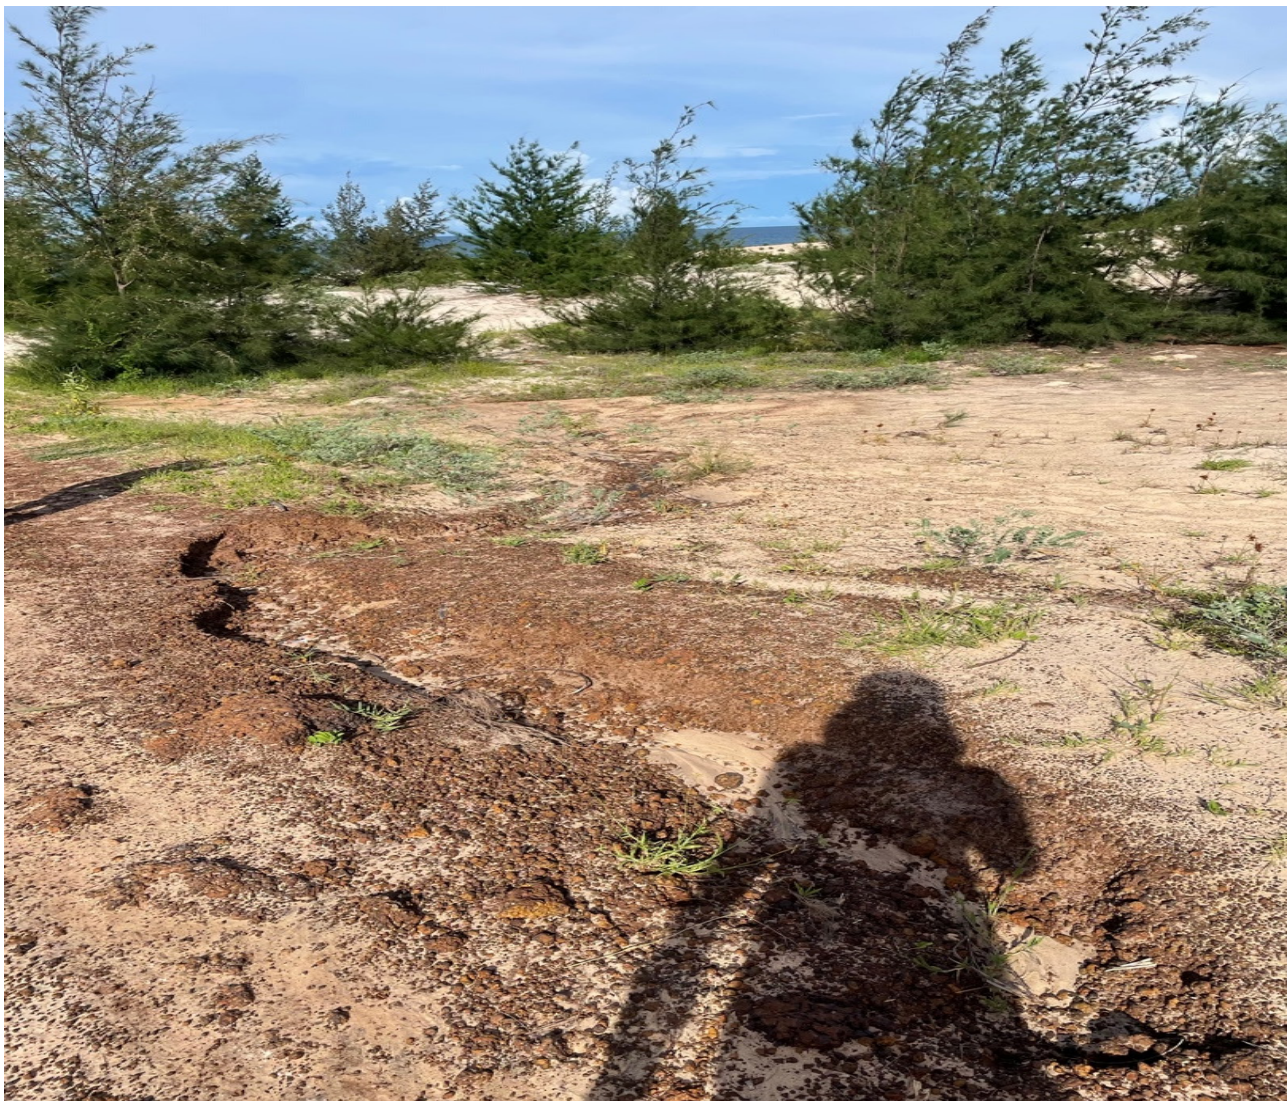
Figura 6: Local que sofreu a destruição do ecossistema e replantou-se a casuarina.
